Sind Straßengullys Tigermückenbrutstätten?

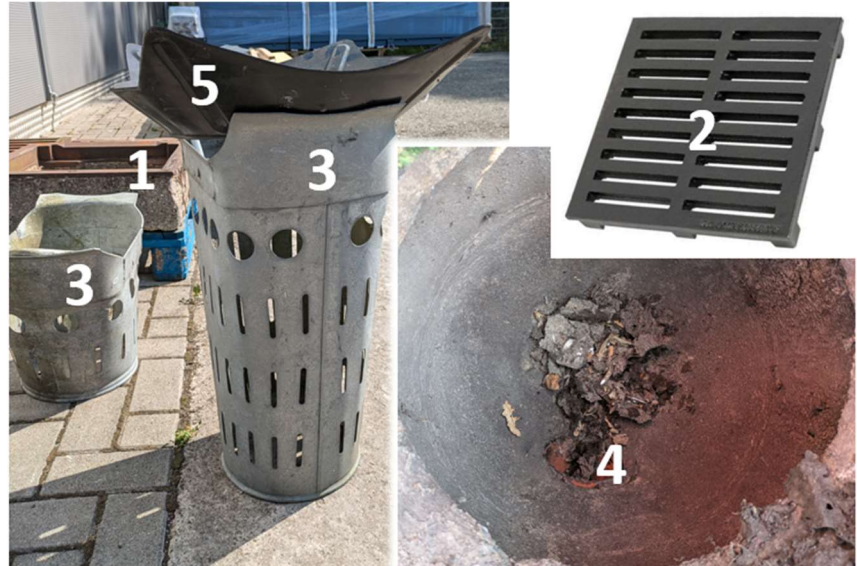
Im Rahmen einer Informationsveranstaltung von Mitarbeitern des städtischen Bauhofs zur Bauweise der Straßengullys, die auf der Gesamtgemarkung Neuenburg verbaut sind, konnten sich die Botschafter:innen der BI Tigermücke am 24.07.2024 ein Bild davon machen, ob Straßengullys potentielle Brutstätten sind. Nahezu alle Straßengullys bestehen im Wesentlichen aus vier oder fünf Teilen:

1. Rahmen (Schacht),
2. Ablaufrost, der oben im Rahmen sitzt,
3. Schmutzfangkorb (unterschiedlicher Größe) mit Öffnungen in Boden und auf den Seiten und
4. Ablaufrohr, das das Wasser zum Abwasserkanal oder einer Versickerungsstelle leitet.
5. Zum Teil ist zwischen Rost und Schmutzfangkorb als 5. Element eine Schürze verbaut, die das Wasser mit dem Schmutz besser zum Schutzfangkorb leitet.

In keinem Fall ist in einem Gully ein Siphon verbaut. Das heißt, dass das Wasser aus einem Straßengully, von kleinen, im Schmutz gestauten Resten, prinzipiell nach kurzer Zeit abgelaufen ist. Das bedeutet wiederum, dass Straßengullys in der **Regel keine wesentlichen Brutstätten** für die Tigermücke sein können und dass **eine BTI-Bespritzung sinnlos** ist, da der Wirkstoff nicht im Gully verbleibt, sondern in kurzer Zeit über die Kanalisation abgeführt wird.
